## 7.9. Architect Jos Cuypers beschrijft fase 1 van het restauratiewerk in 1904

### Beschrijving van de torenrestauraties door J.Cuypers.

## DE TOREN DER KERK VAN DE H. PETRUS BANDEN TE LEENDE, NOORD-BRABANT.

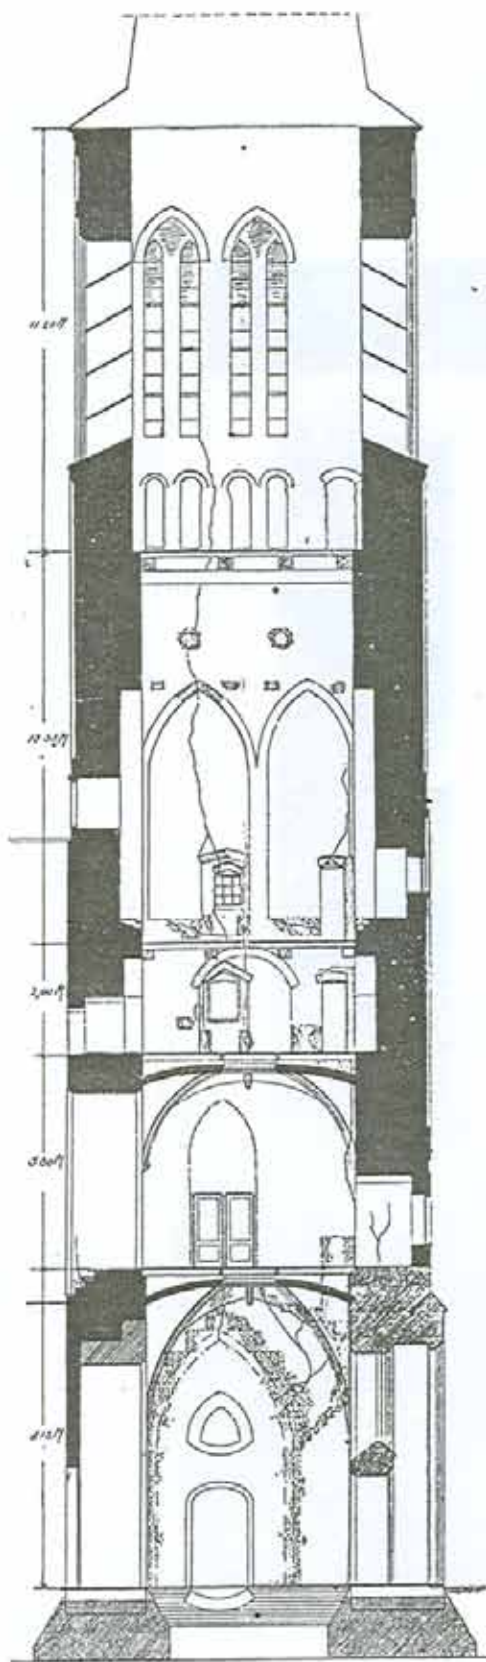
Fig. 7.9-1 Toren R.K. Kerk te Leende

Zoolang het metselwerk van den opbouw voldoende samen hang bezat, zal er minder werking hebben plaats gehad, omdat de drukking over zulk een groot oppervlak verdeeld was. Maar de omstandigheid, dat de zuid-westelijke pijler 't meest aan den regen blootgesteld, zeer is verzwakt door de uitsparingen en doorgangen van de traptoren, heeft aanleiding gegeven tot verzakking, dus bij de opvolgende ongelijke drukkingen, zullen de scheuren in het metselwerk voortdurend zijn toegenomen. De traptoren scheurde los over aanmerkelijke hoogte, de zwakke zuid-westelijke pijler werd op verscheiden plaatsen in de beide onderste verdieping bij den aanzet der bogen voornamelijk verbrijzeld.

Een aandachtige beschouwing van den toestand in den zomer van 1904, zooals die in hoofdzaak ook in de figuur is afgebeeld, vestigt de overtuiging, dat de verschillende verschijnselen wel overeenstemmen met den theoretischen opzet omtrent de krachten en spanningen, die in dit bouwwerk aanwezig zijn.

Den 24sten Mei 1904 werd de toren door mij voor het eerst bezocht op verzoek van het kerkbestuur, dat niet meer gerust was omtrent den toestand van den traptoren, die sedert jaren reeds scheuren vertoonde, welke eene ondersteuning met dennenmasten aan de buitenzijde noodzakelijk had gemaakt. Over eene hoogte van 12 M. was de samenhang van wand, treden en spil, alles uit weeken metselsteen samengesteld, - tot den hoofdbouw zoo herhaald geheel verbroken, dat het mij noodzakelijk voorkwam het beklimmen van den toren tot aan de tribune voor het orgel en zangers volstrekt te verbieden. De scheuren, die zich vertoonden aan de hoofdbogen van de begane grondverdieping, over de westelijke en zuidelijke ingangen, toonden duidelijk aan dat het muurwerk over de buitenzijde der bogen verbrijzeld werd: de zuid-westelijke penant, verzwakt door de holte van den traptoren kon zijn last dus niet meer torschen. Dezelfde verbrijzeling was waar te nemen over een groot gedeelte van. het westelijk front van af den grond tot meer dan 6 Meter hoogte, en binnen eveneens over het oppervlak der muren, die in den zuid-westhoek aansluiten tot 10 M. boven peil. De noordelijke doorgang wees dezelfde verschijnselen van vermorseling over den boog en verbrijzeling van den boog zelve in veel minder mate aan.

1°. tot het leggen van **gips- of cement-specie-verbanden** op alle plaatsen, ook hooger op (zie de teekening), die scheuren of verbrijzeling vertoonden; na eenige dagen werd alleen langs den traptoren werking waargenomen.

dat geschieden. Aanvankelijk in stukjes tot op 0.50 M. onder den muur werd het **nieuwe**

**fundeeringsmetselwerk** 6 van klinkers in portlandspecie dan hier dan daar, telkens op en over elkander

toren eene nieuwe naar buiten verbreedde fundeering aan te leggen!

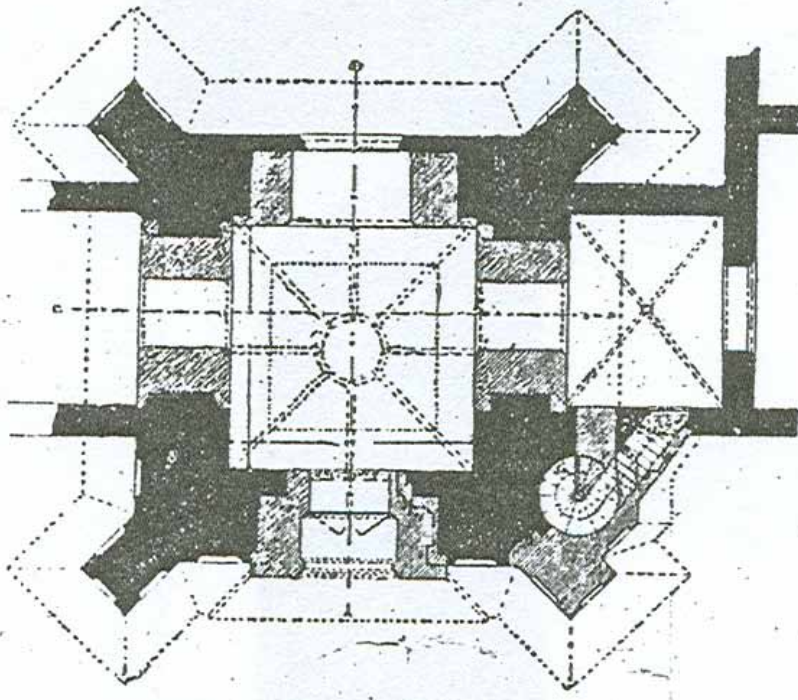
Fig. 7.9-2 Begane grond

De toren wordt door vier pijlers gedragen, ontstaan door de drie spitsboogvormige openingen, welke de toegangen aan kerk en zijbeuken verschaffen.

Aan de zuidzijde is een sierlijke halfachtkantige traptoren aangebouwd, welke gedeeltelijk in het zuid-westelijk konterfort en muurwerk is uitgespaard, waardoor deze hoek het zwakste steunpunt van den toren is verdeeld in vijf<sup>1</sup>) verdiepingen, waarvan de bovenste, met twee zeventiende-eeuwsche klokken is voorzien.

dragend oppervlak heeft dan juist op den beganengrond met zijn vier doorgangsbogen. Waren dus de

Het kerkbestuur wordt in overweging gegeven de boogopeningen op de verdieping gelijkvloers van de noord- en zuidzijde met metselwerk te vullen.

Het vertrouwen, dat het zoude mogen gelukken dit bouwwerk te redden, was gegrond op het plan om zoo dra mogelijk de meest bedreigde steunpunten met solied metselwerk te versterken, waarbij de breede

**doorgangen versmald** 4 moesten worden. Want al vertoonde de eerste en tweede verdieping uitwendig

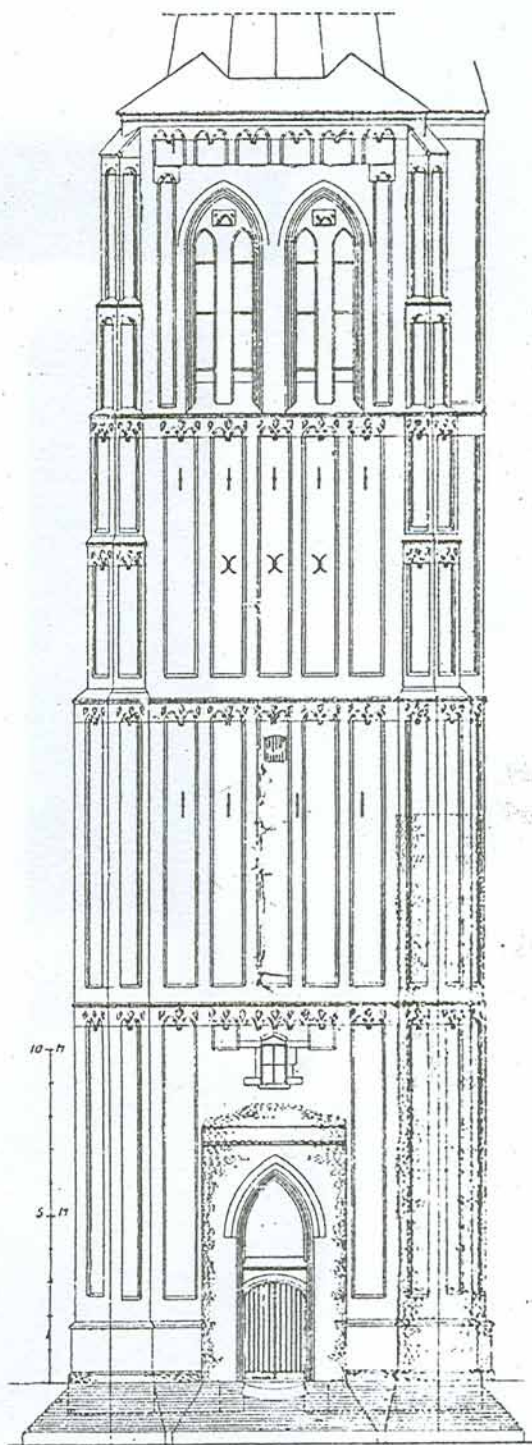
Fig. 7.9-6 Toren R.K. kerk te Leende, Westgevel

Bij het openbreken van het metselwerk aan de binnenzijde van den voorgevel langs den verbrijzelden ingangsboog, kwam een **oude dagzijde van den ingangsboog**<sup>9</sup> aan het licht, die veel breeder dan de thans aanwezige, reeds kort na den aanleg van den toren moet zijn weggemetseld, want de steensoort der aangebrachte verzwaring is geheel van denzelfden aard. De oorspronkelijke westelijke ingang scheen aangelegd met eenen zeer hoog opgaanden boog, die evenals te Oirschot de deur en daarboven een groot venster omsloot; op den drempel zou eene galerij geweest zijn,. Waartoe een doorgang uit den Zuid-westelijken pijler heenvoerde. Ook deze verzwakking van die zijde kan reeds in de XVe Eeuw aanleiding gegeven hebben tot zetting, waarop dan deze versterking zou zijn gevolgd. Eene dergelijke versterking, zwaar een steen, werd aan de kerkzijde aangebracht.

Over de geheele lengte aan den westgevel de voeting van den toren gedeeltelijk te ondervangen en te verbreedden.

te maken  
metselwerk.
