7.3 Meetacties Linders en Basten

Na een oproep op de internetsite *Marktplaats* kwamen 5 aanbiedingen van professionele meters die met laserstraaltechnieken vrijwillig de toren van buiten wilde bemeten.

Met de eerste die zich meldde kwam het tot een zeer plezierige samenwerking. Het is Peter Linders die een bureau heeft *Meten en peilen* in Wanroy. Hij beschikt over meetapparatuur die het best omschreven kan worden als een theodoliet uitgebreid met laserafstandmeting en een computer die de meetgegevens verwerkt en opslaat. In vaktaal: Total Station, fabrikaat Leica, type 1202 TCRT.

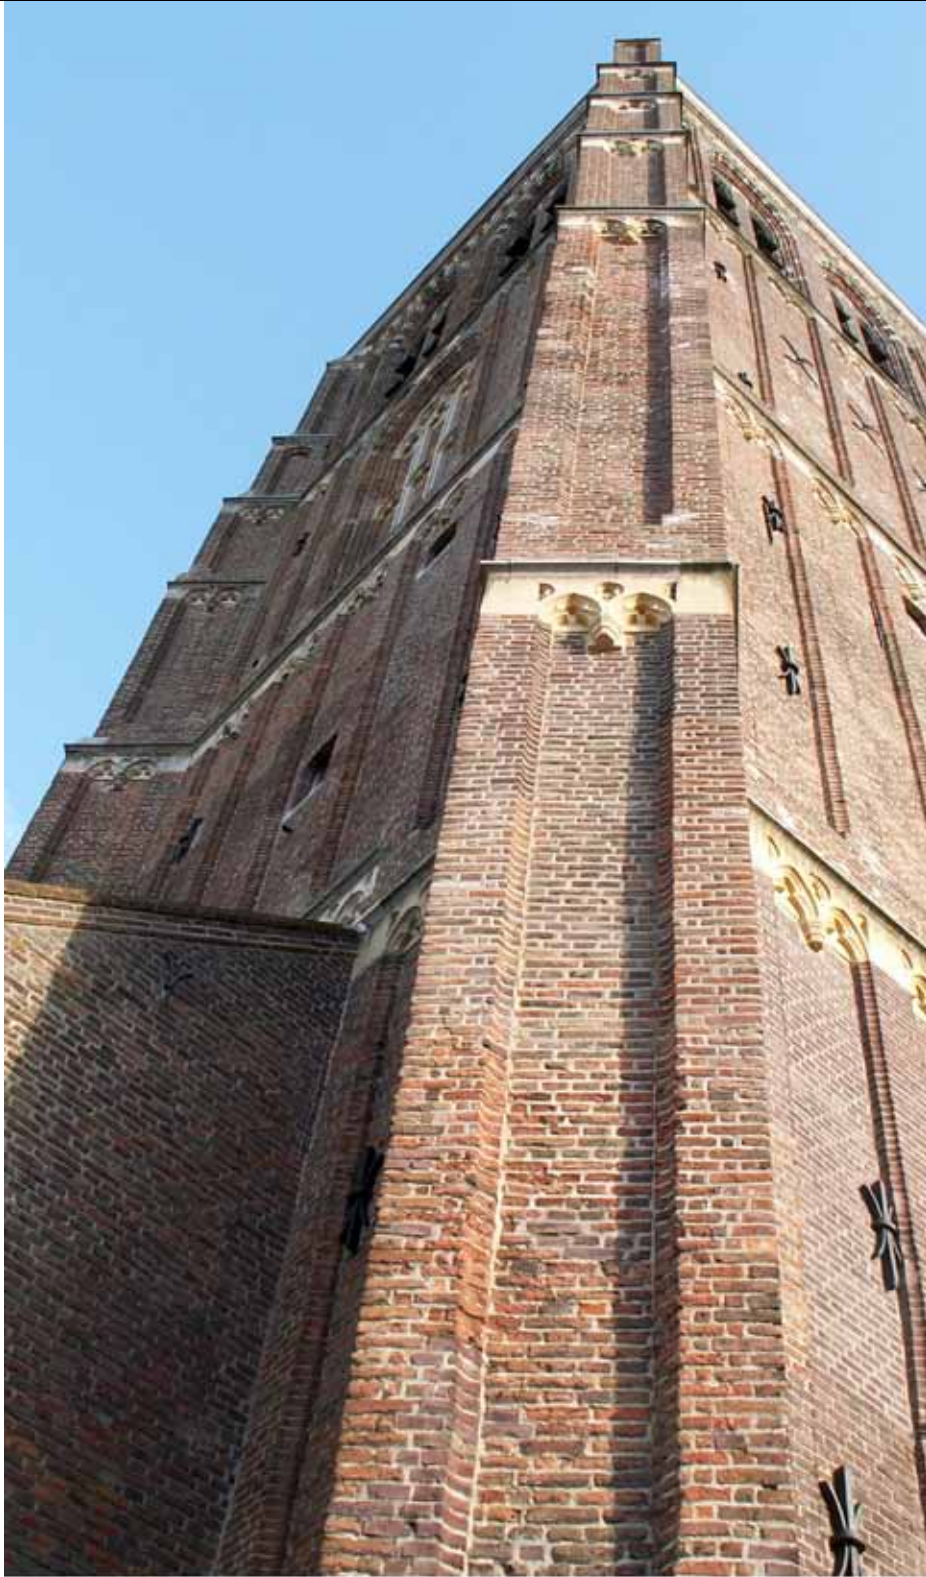
Figuur 7.3-4. Verjonging steunbeer NW

Met de hulp van foto's en de Bas-profielen verdeelde ik de sprong van peil 1+ naar peil 6a in vier delen en dat leverde de doorsneden op peil 4, 5 en 6. Vooral de "strijklicht-foto" van de NW-steunbeer was daarbij heel instrumenteel (fig.7.3.4).

7.3-4. Verjonging steunbeer NW

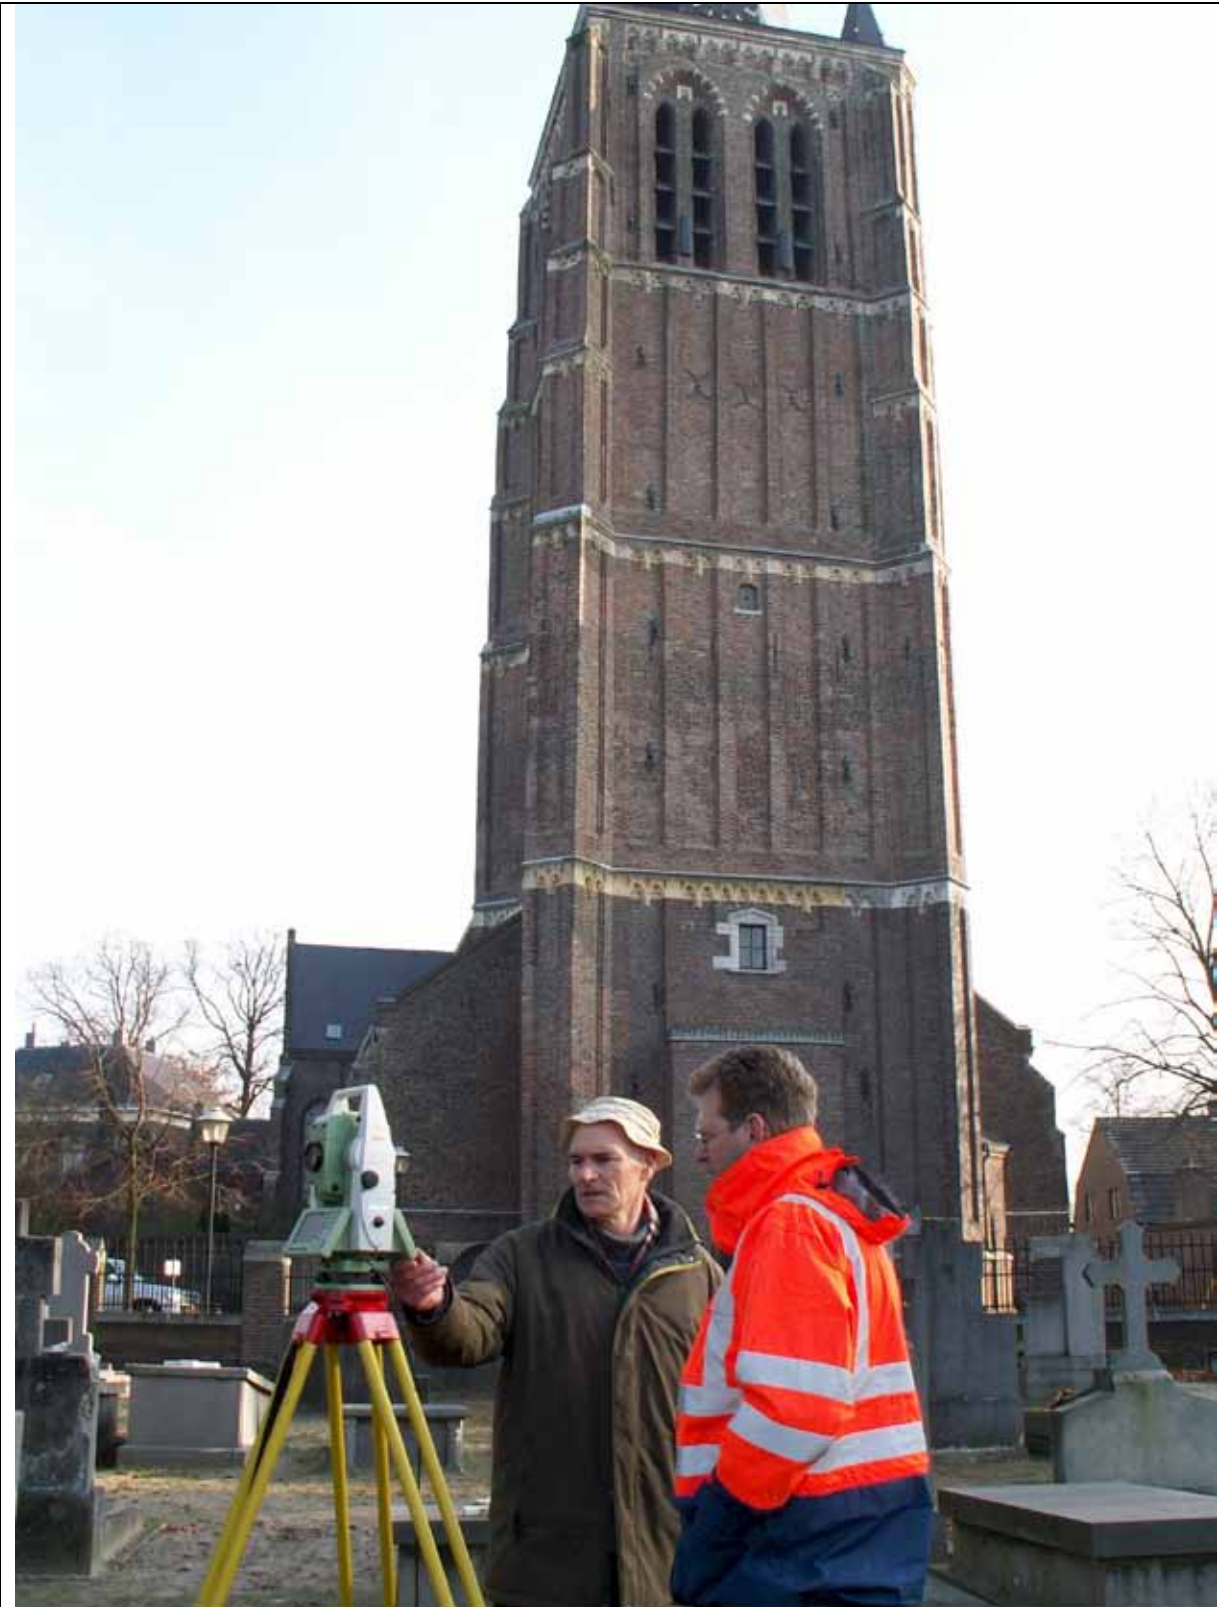
Figuur 7.3-5 Harry Basten (links) en Peter Linders aan het werk met de Total Station najaar 2007

In een later stadium van de metingen kwam via Peter nog een tweede meetspecialist een bijdrage leveren, eveneens op vrijwillige basis. Dat is Harry Basten die het bureau Basten Landbouwmeetkunde in Boxmeer leidt. Hij heeft een systeem ontwikkeld waarbij het meetapparaat zichzelf langs het object stuurt en daarbij vele waarnemingen pleegt die later via een computerprogramma tot een doorsnee-profiel omgezet wordt, Tactio is de naam.

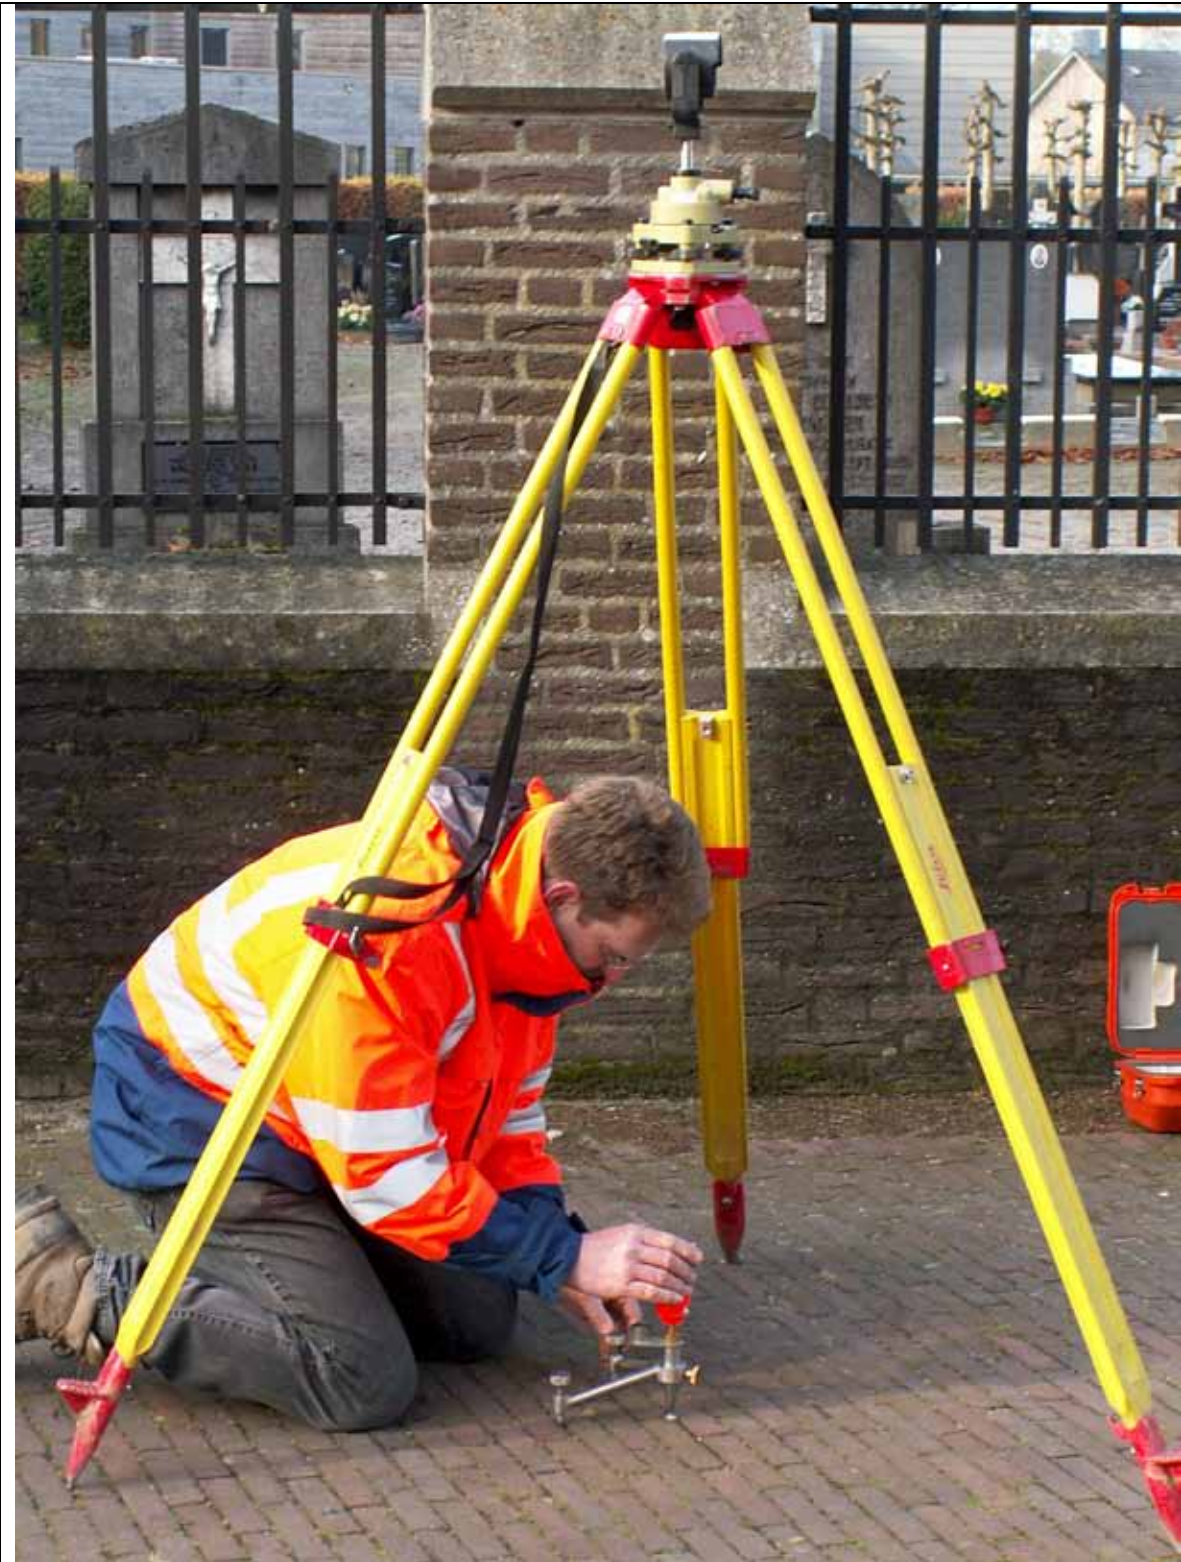
Figuur 7.3-6 Peter Linders plaatst reflector op markering in plaveisel

Om de metingen te verrichten werd begonnen 4 meetstations rond de toren door middel van koperen pluggen in vaste objecten zoals muren van afscheidingen en huizen aan te brengen. Hierop kunnen reflectoren gezet worden die ingemeten worden waardoor er een referentie ontstaat dat vervolgmetingen mogelijk maakt.

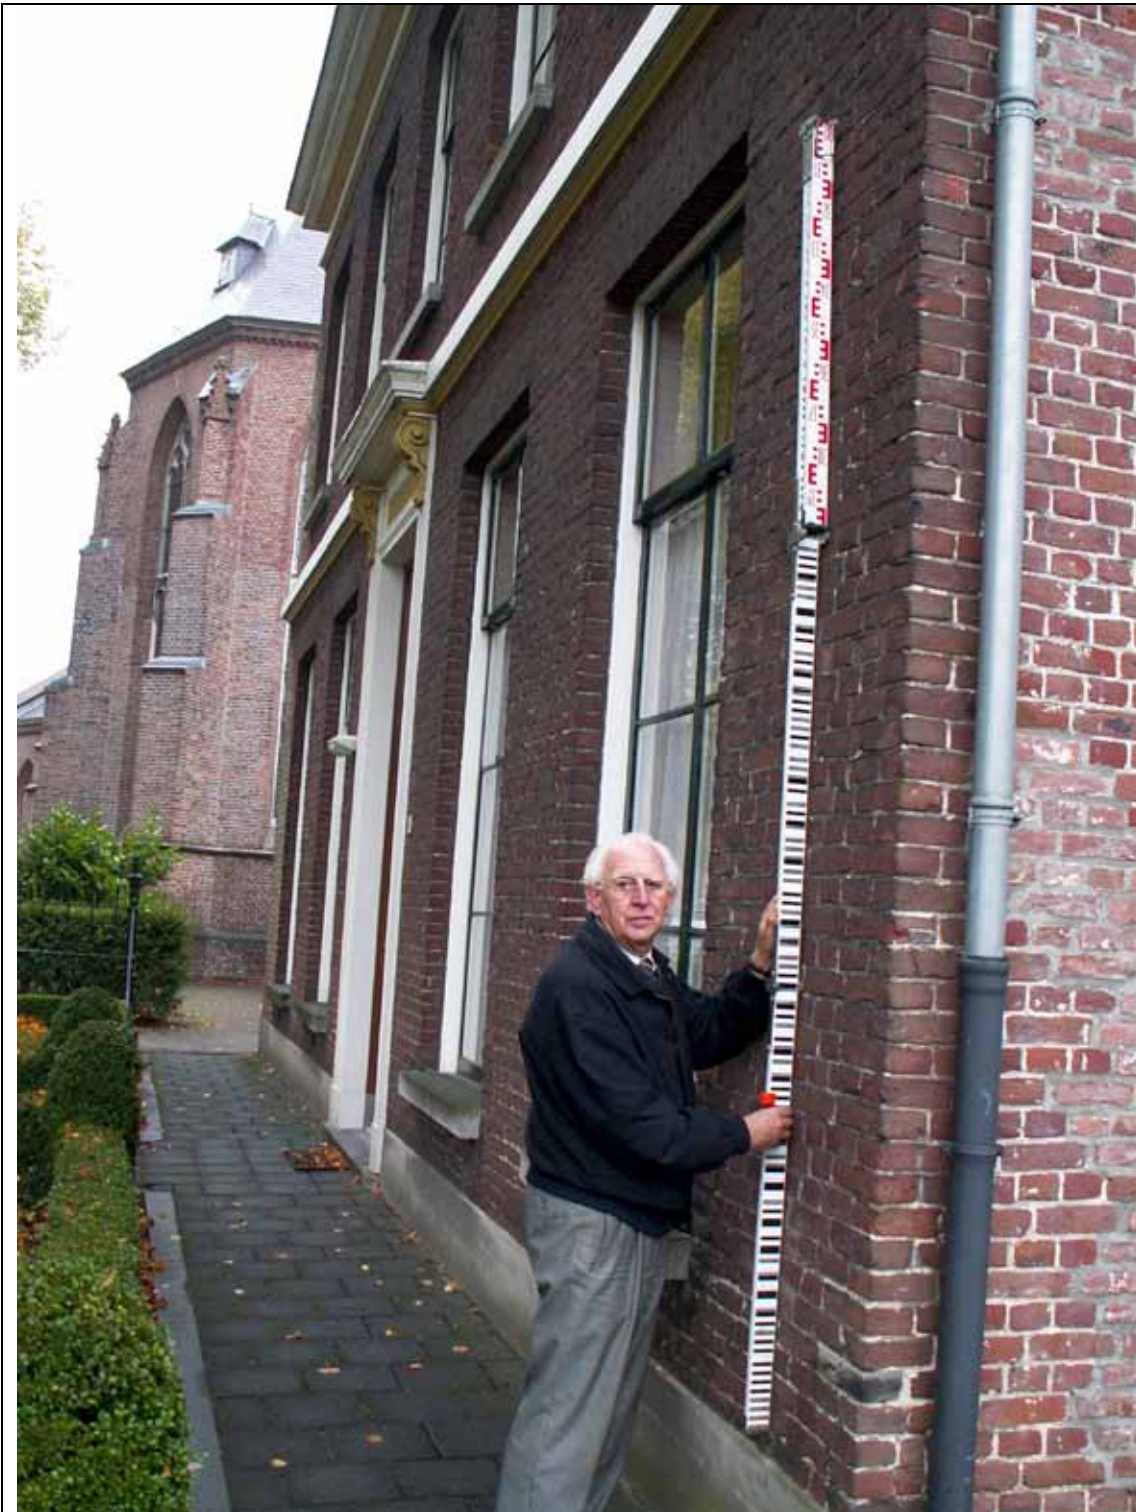
Figuur 7.3-7 Jo Versteijnen plaatst de peilstok op de NAP-bout in de voorgevel van de pastorie

Deze bout heeft een bekende hoogte t.o.v. het Normaal Amsterdams Peil. Deze is gebruikt om de hoogte van de torenvloer te bepalen.

Even ter toelichting: ten behoeve van het geodetisch netwerk in Nederland bevinden zich op prominente gebouwen ingemetselde ijzeren merktekens die de hoogte tov van het NAP vastleggen. Zo ook in Leende op de voorgevel van de pastorie nabij de rechtse hoek.

Dit merkteken werd dus ook ingemeten en verschafte dus de basis voor de verticale coördinaten.

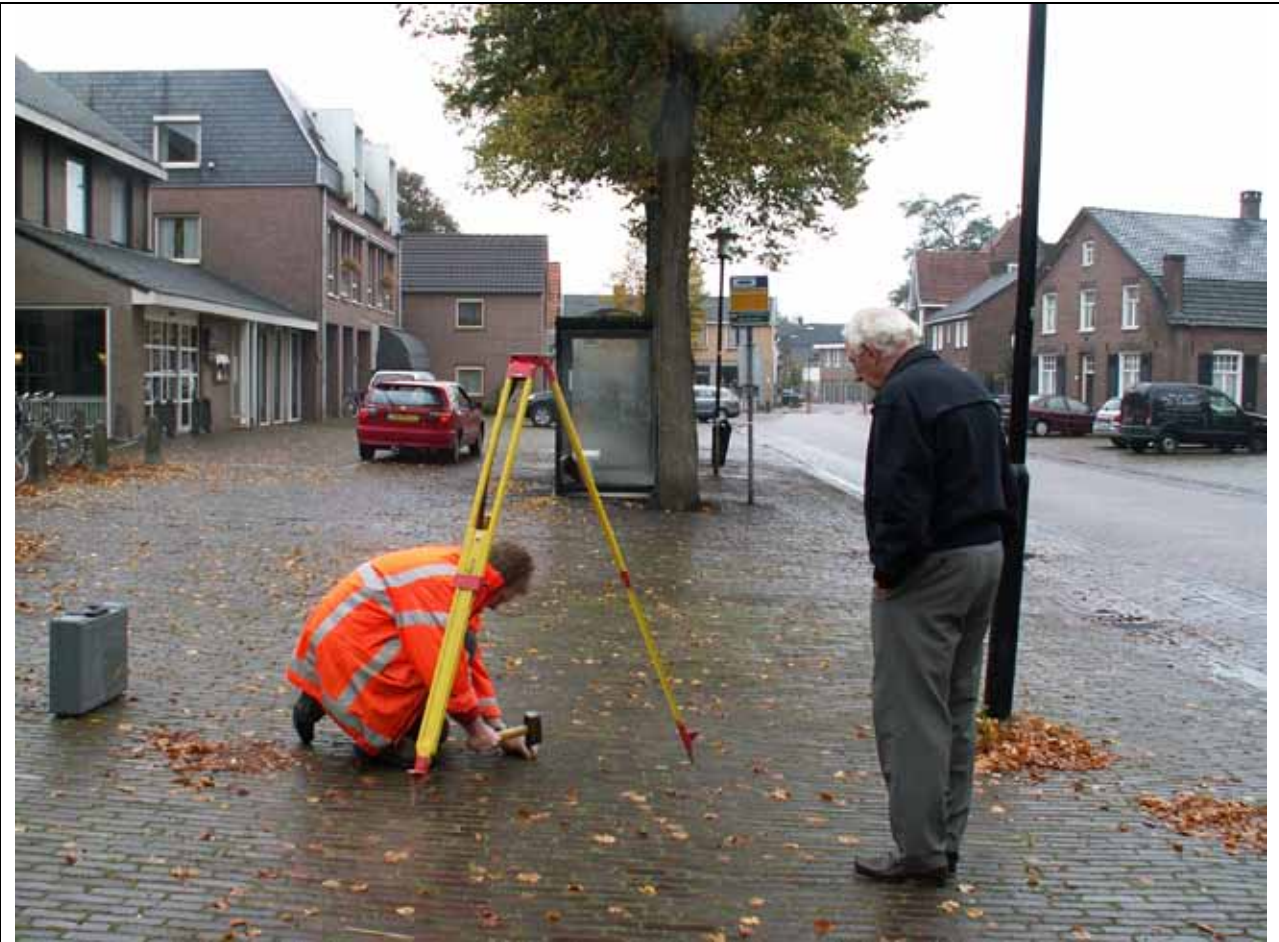
Figuur 7.3-8 Aanbrengen van merkteken in plaveisel van Marktplein.

Deze is een onderdeel van het stelsel van vaste merktekens dat rondom de toren is aangelegd. Dat stelsel is de basis van waaruit de feitelijke metingen verricht zijn.

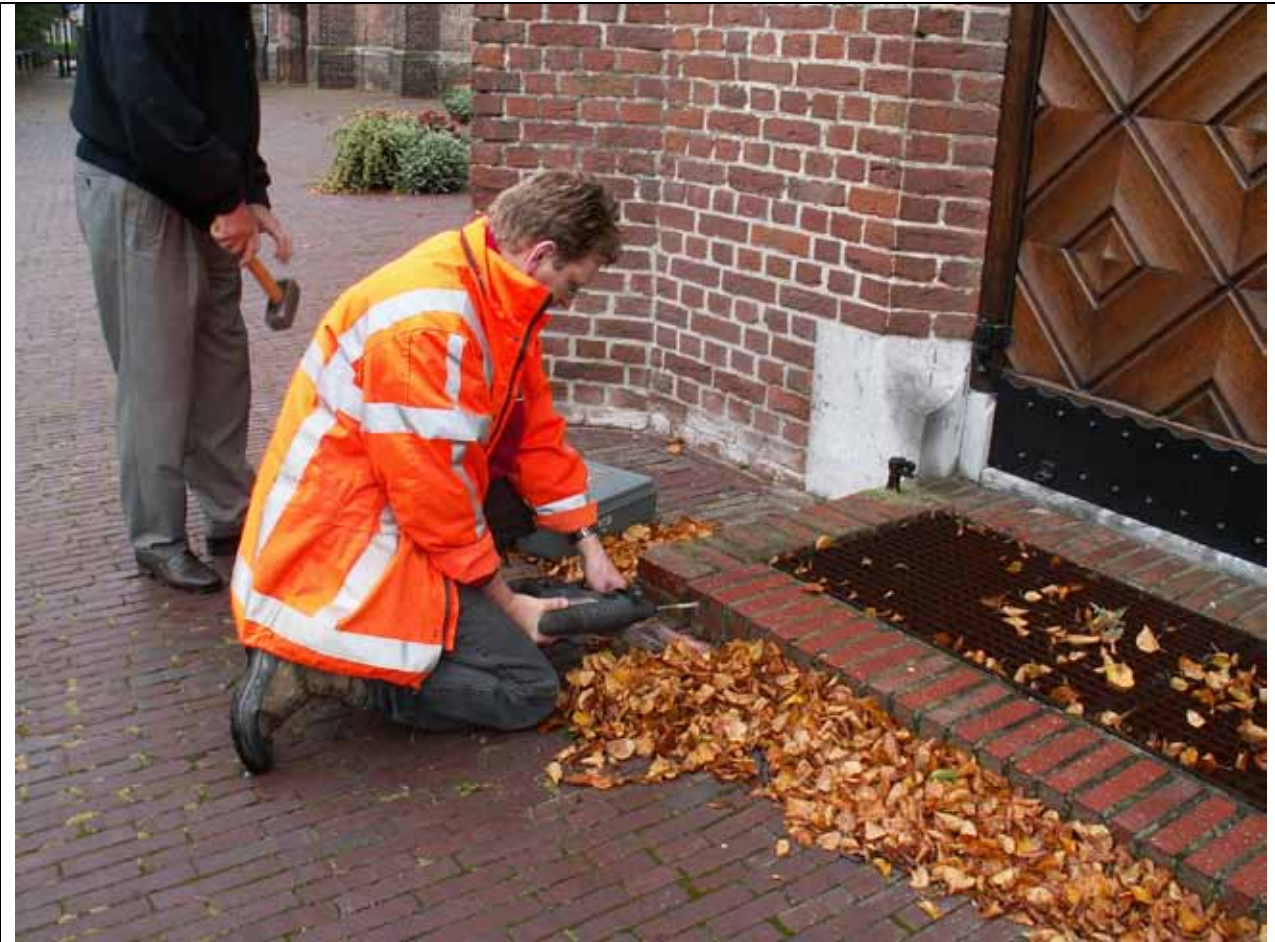
7.3-9 Boren van gat waarin messing prop geplaatst wordt.

In deze prop wordt tijdelijk een reflector geplaatst t.b.v. de metingen (in figuur 7.3-10 ziet men een reflector geplaatst)

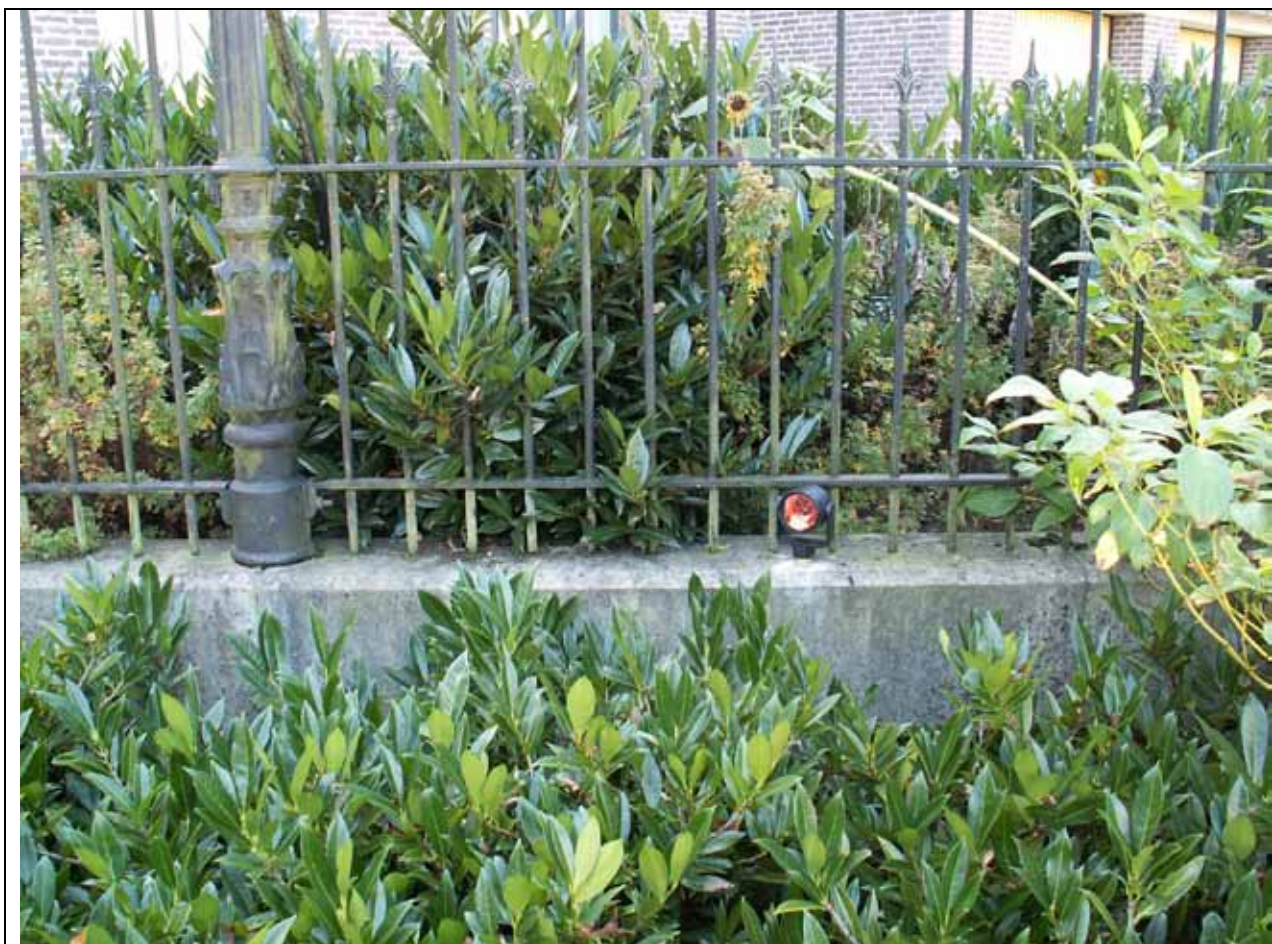
7.3-10 Reflector op muurtje van de pastorie.

Rondom de toren zijn ca 6 van deze reflectorpunten aangebracht.
